(신축공동)주택 공기질 측정결과 보고(공고)									
시 공 자	①상호(사업장명칭)	주식회사 삼정이앤시			②성명(대표자)	박상천			
	③주 소	대구광역시 수성구 만촌동 881번지 일원							
	④공동주택 현황	공급세대	세대별 규모						
			75	84	123				
	774세대	187	460	127					
측 정 자	⑤상 호	(주)누리환경기술센터			⑥등록번호	615-81-47771			
	⑦주 소	경상남도 창원시 성산구 연덕로15번길 16 5층 (전화번호:055-267-2770)							
⑧공동주택 공기질 측정결과 (단위: $\mu\text{g}/\text{m}^3$)									
항목	측 정 일 시	측 정 지 점 (동-호)	거실 방향	벤젠	톨루엔	폼알데 하이드	에틸 벤젠	자일렌	스틸렌
권고 기준	-	-	-	30 이하	1,000 이하	210 이하	360 이하	700 이하	300 이하
1지점	19/9/18	102-1002	남향	0.0	504.9	55.5	35.1	70.8	0.0
2지점	19/9/18	103-1002	남향	0.0	449.4	59.5	26.7	70.4	0.0
3지점	19/9/18	104-1002	남향	0.0	517.8	60.9	24.3	68.1	0.0
4지점	19/9/18	105-2201	남향	7.0	539.5	45.2	16.9	89.0	0.0
5지점	19/9/18	106-301	남향	3.4	479.1	50.8	19.2	102.3	0.0
6지점	19/9/18	107-304	남향	6.8	441.3	42.3	23.9	115.5	0.0

신축 공동주택 실내공기질 측정결과서

실내공기질 측정사진

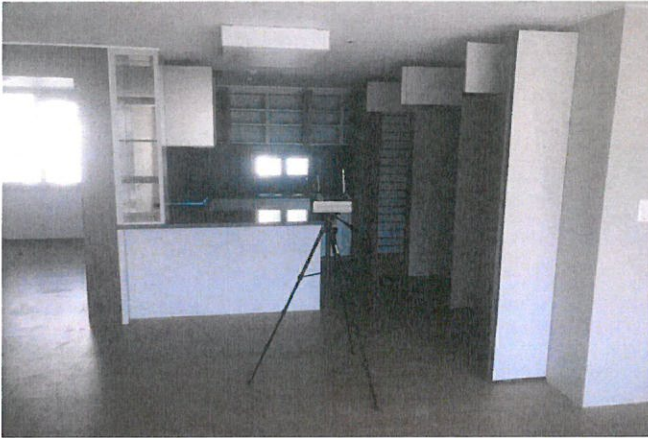
<1지점>

③ 시료채취	대상시설 내 측정지점 선정		1지점	102-1002		
	현장 정보	측정 지점	실 내 기 상			
			실내온도(℃)	습도(%)	실내기압(mmHg)	
		1지점	32.4	51.0	759.0	
	채 취 일	2019년 9월 18일		시료채취자	이 상 혁

④ 측정분석결과	측정항목	관련기준	측정지점	측정분석값	측정시간	측정분석방법 (기기명)	비고
	포름알데하이드 (HCHO)	210	102-1002	55.5	13:00 ~ 14:00	HPLC분석법	
	벤젠 (Benzene)	30		0.0	13:00 ~ 14:00	GC/FID분석법	
	톨루엔 (Toluene)	1000		504.9	13:00 ~ 14:00	GC/FID분석법	
	에틸벤젠 (Ethylbenzene)	360		35.1	13:00 ~ 14:00	GC/FID분석법	
	자일렌 (Xylene)	700		70.8	13:00 ~ 14:00	GC/FID분석법	
	스티렌 (Styrene)	300		0.0	13:00 ~ 14:00	GC/FID분석법	
	분석기간	2019. 09. 18 ~ 2019. 09. 25			분석책임자	김시연

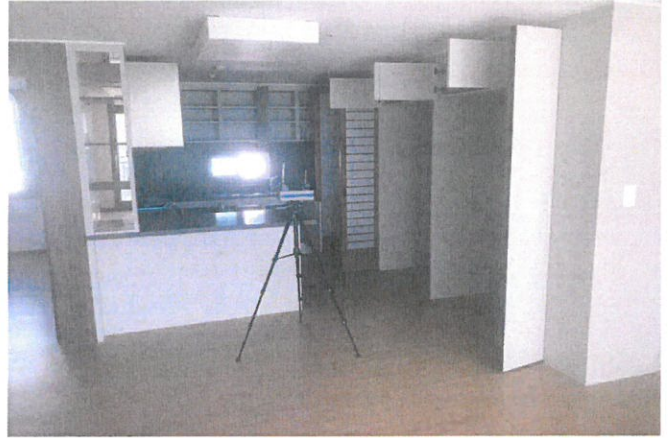
<2지점>

① 의뢰인	상 호(기관명)	수성구 만촌동 공동주택 신축공사		② 의뢰내용	측정용도	실내공기질측정	
	소재지(주소)	대구광역시 수성구 만촌동 881번지 일원			시 설 명	신축공동주택	
	의뢰업체	주식회사 상정이앤시			규 모	774세대	
	담당자	현장담당자			의뢰항목	Benzene, Toluene, Ethylbenzene, Xylene, Styrene, Formaldehyde	
③ 시료채취	대상시설 내 측정지점 선정		2지점	103-1002			
	현장 정보	측정 지점	실 내 기 상				
			실내온도(℃)	습도(%)		실내기압(mmHg)	
		2지점	31.2	55.0		758.1	
채 취 일		2019년 9월 18일		시료채취자	이 상 혁  		
④ 측정분석결과	측정항목	관련기준	측정지점	측정분석값	측정시간	측정분석방법 (기기명)	비고
	폼알데하이드 (HCHO)	210	103-1002	59.5	14:10 ~ 15:10	HPLC분석법	
	벤젠 (Benzene)	30		0.0	14:10 ~ 15:10	GC/FID분석법	
	톨루엔 (Toluene)	1000		449.4	14:10 ~ 15:10	GC/FID분석법	
	에틸벤젠 (Ethylbenzene)	360		26.7	14:10 ~ 15:10	GC/FID분석법	
	자일렌 (Xylene)	700		70.4	14:10 ~ 15:10	GC/FID분석법	
	스티렌 (Styrene)	300		0.0	14:10 ~ 15:10	GC/FID분석법	
	분석기간	2019. 09. 18 ~ 2019. 09. 25		분석책임자	김 시 연

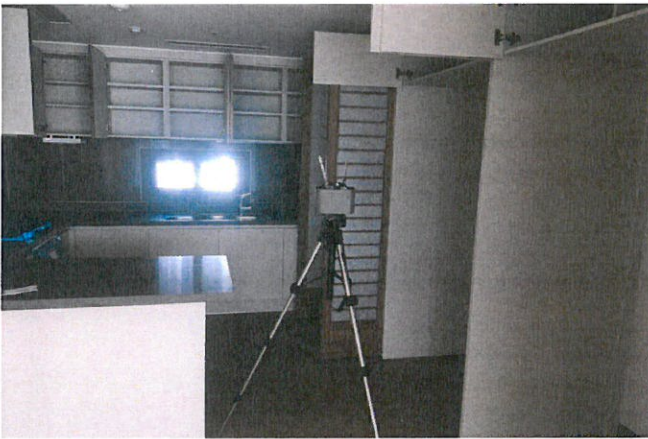
<3지점>

③ 시료채취	대상시설 내 측정지점 선정		3지점	104-1002		
	현장 정보	측정 지점	실 내 기 상			
			실내온도(℃)	습도(%)	실내기압(mmHg)	
		3지점	31.8	52.0	759.0	
	채 취 일	2019년 9월 18일		시료채취자	이 상 혁

④ 측정분석결과	측정항목	관련기준	측정지점	측정분석값	측정시간	측정분석방법 (기기명)	비고
	포알데하이드 (HCHO)	210	104-1002	60.9	15:20 ~ 16:20	HPLC분석법	
	벤젠 (Benzene)	30		0.0	15:20 ~ 16:20	GC/FID분석법	
	톨루엔 (Toluene)	1000		517.8	15:20 ~ 16:20	GC/FID분석법	
	에틸벤젠 (Ethylbenzene)	360		24.3	15:20 ~ 16:20	GC/FID분석법	
	자일렌 (Xylene)	700		68.1	15:20 ~ 16:20	GC/FID분석법	
	스티렌 (Styrene)	300		0.0	15:20 ~ 16:20	GC/FID분석법	
	분석기간	2019. 09. 18 ~ 2019. 09. 25			분석책임자	김시연

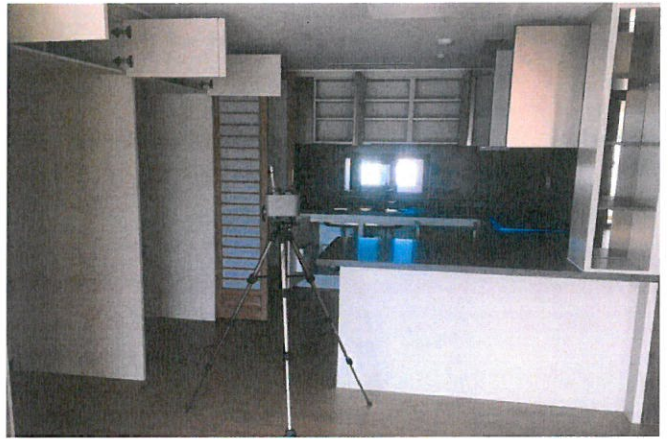
<4지점>

① 의뢰인	상 호(기관명)	수성구 만촌동 공동주택 신축공사		② 의뢰내용	측정용도	실내공기질측정	
	소재지(주소)	대구광역시 수성구 만촌동 881번지 일원			시 설 명	신축공동주택	
	의뢰업체	주식회사 삼정이앤시			규 모	774세대	
	담 당 자	현장담당자			의뢰항목	Benzene, Toluene, Ethylbenzene, Xylene, Styrene, Formaldehyde	
③ 시료채취	대상시설 내 측정지점 선정	4지점	105-2201				
	현장 정보	측정 지점	실 내 기 상				
			실내온도(℃)	습도(%)		실내기압(mmHg)	
		4지점	32.4	48.0		757.3	
	채 취 일	2019년 9월 18일		시료채취자	이 상 혁  		
④ 측정결과	측정항목	관련기준	측정지점	측정분석값	측정시간	측정분석방법 (기기명)	비고
	폼알데하이드 (HCHO)	210	105-2201	45.2	16:30 ~ 17:30	HPLC분석법	
	벤젠 (Benzene)	30		7.0	16:30 ~ 17:30	GC/FID분석법	
	톨루엔 (Toluene)	1000		539.5	16:30 ~ 17:30	GC/FID분석법	
	에틸벤젠 (Ethylbenzene)	360		16.9	16:30 ~ 17:30	GC/FID분석법	
	자일렌 (Xylene)	700		89.0	16:30 ~ 17:30	GC/FID분석법	
	스티렌 (Styrene)	300		0.0	16:30 ~ 17:30	GC/FID분석법	
	분석기간	2019. 09. 18 ~ 2019. 09. 25		분석책임자	김 시 연

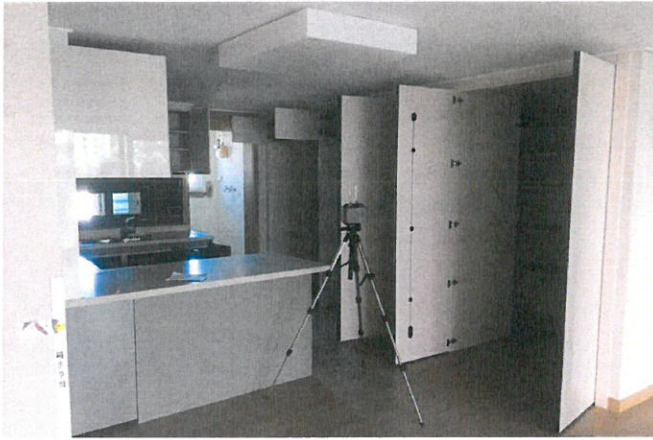
<5지점>

③ 시료채취	대상시설 내 측정지점 선정		5지점	106-301		
	현장 정보	측정 지점	실 내 기 상			
			실내온도(℃)	습도(%)	실내기압(mmHg)	
		5지점	32.0	54.0	757.0	
	채 취 일	2019년 9월 18일		시료채취자	이 상 혁

④ 측정분석결과	측정항목	관련기준	측정지점	측정분석값	측정시간	측정분석방법 (기기명)	비고
	포름알데하이드 (HCHO)	210	106-301	50.8	13:00 ~ 14:00	HPLC분석법	
	벤젠 (Benzene)	30		3.4	13:00 ~ 14:00	GC/FID분석법	
	톨루엔 (Toluene)	1000		479.1	13:00 ~ 14:00	GC/FID분석법	
	에틸벤젠 (Ethylbenzene)	360		19.2	13:00 ~ 14:00	GC/FID분석법	
	자일렌 (Xylene)	700		102.3	13:00 ~ 14:00	GC/FID분석법	
	스티렌 (Styrene)	300		0.0	13:00 ~ 14:00	GC/FID분석법	
	분석기간	2019. 09. 18 ~ 2019. 09. 25			분석책임자	김 시 연

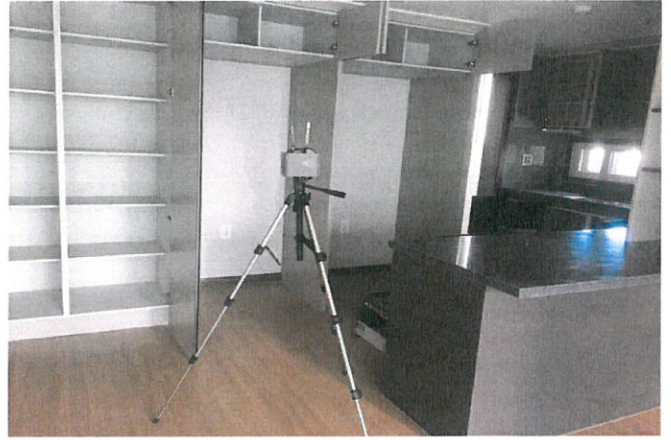
<6지점>

③ 시료채취	대상시설 내 측정지점 선정		6지점	107-304		
	현장 정보	측정 지점	실 내 기 상			
			실내온도(℃)	습도(%)	실내기압(mmHg)	
		6지점	32.9	49.0	758.3	
	채 취 일	2019년 9월 18일		시료채취자	이 상 혁

④ 측정분석결과	측정항목	관련기준	측정지점	측정분석값	측정시간	측정분석방법 (기기명)	비고
	폼알데하이드 (HCHO)	210	107-304	42.3	14:10 ~ 15:10	HPLC분석법	
	벤젠 (Benzene)	30		6.8	14:10 ~ 15:10	GC/FID분석법	
	톨루엔 (Toluene)	1000		441.3	14:10 ~ 15:10	GC/FID분석법	
	에틸벤젠 (Ethylbenzene)	360		23.9	14:10 ~ 15:10	GC/FID분석법	
	자일렌 (Xylene)	700		115.5	14:10 ~ 15:10	GC/FID분석법	
	스티렌 (Styrene)	300		0.0	14:10 ~ 15:10	GC/FID분석법	
	분석기간	2019. 09. 18 ~ 2019. 09. 25			분석책임자	김시연

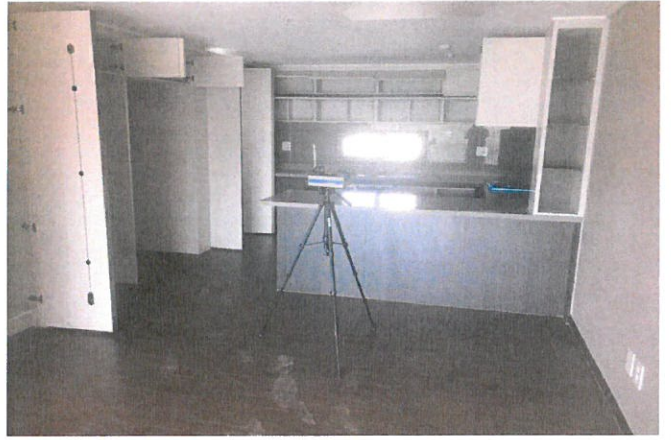
<8지점>

① 의뢰인	상 호(기관명)	수성구 만촌동 공동주택 신축공사		② 의뢰내용	측정용도	실내공기질측정	
	소재지(주소)	대구광역시 수성구 만촌동 881번지 일원			시 설 명	신축공동주택	
	의뢰업체	주식회사 삼정이앤시			규 모	774세대	
	담 당 자	현장담당자			의뢰항목	Benzene, Toluene, Ethylbenzene, Xylene, Styrene, Formaldehyde	
③ 시료채취	대상시설 내 측정지점 선정	8지점	109-1906				
	현장 정보	측정 지점	실 내 기 상				
			실내온도(℃)	습도(%)		실내기압(mmHg)	
		8지점	31.4	49.0		757.4	
채 취 일	2019년 9월 18일			시료채취자	이 상 혁  		
④ 측정항목	측정항목	관련기준	측정지점	측정분석값	측정시간	측정분석방법 (기기명)	비고
	폼알데하이드 (HCHO)	210	109-1906	48.9	16:30 ~ 17:30	HPLC분석법	
	벤젠 (Benzene)	30		5.1	16:30 ~ 17:30	GC/FID분석법	
	톨루엔 (Toluene)	1000		425.9	16:30 ~ 17:30	GC/FID분석법	
	에틸벤젠 (Ethylbenzene)	360		17.1	16:30 ~ 17:30	GC/FID분석법	
	자일렌 (Xylene)	700		139.4	16:30 ~ 17:30	GC/FID분석법	
	스티렌 (Styrene)	300		0.0	16:30 ~ 17:30	GC/FID분석법	
	분석기간	2019. 09. 18 ~ 2019. 09. 25			분석책임자	김 시 연

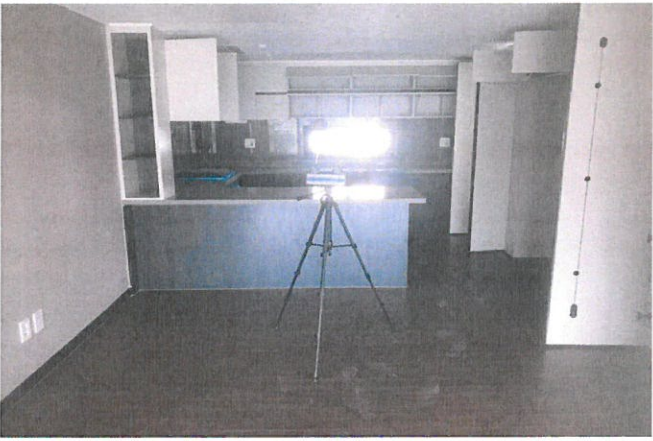
<9지점>

① 의뢰인	상 호(기관명)	수성구 만촌동 공동주택 신축공사		② 의뢰내용	측정용도	실내공기질측정	
	소재지(주소)	대구광역시 수성구 만촌동 881번지 일원			시 설 명	신축공동주택	
	의뢰업체	주식회사 삼정이앤시			규 모	774세대	
	담당자	현장담당자			의뢰항목	Benzene, Toluene, Ethylbenzene, Xylene, Styrene, Formaldehyde	
③ 시료채취	대상시설 내 측정지점 선정	9지점	110-1201				
	현장 정보	측정 지점	실 내 기 상				
			실내온도(℃)	습도(%)		실내기압(mmHg)	
		9지점	31.5	51.0		758.3	
채 취 일	2019년 9월 18일		시료채취자	이 상 혁  			
④ 측정항목	측정항목	관련기준	측정지점	측정분석값	측정시간	측정분석방법 (기기명)	비고
	폼알데하이드 (HCHO)	210	110-1201	37.1	13:00 ~ 14:00	HPLC분석법	
	벤젠 (Benzene)	30		7.0	13:00 ~ 14:00	GC/FID분석법	
	톨루엔 (Toluene)	1000		419.5	13:00 ~ 14:00	GC/FID분석법	
	에틸벤젠 (Ethylbenzene)	360		7.7	13:00 ~ 14:00	GC/FID분석법	
	자일렌 (Xylene)	700		139.0	13:00 ~ 14:00	GC/FID분석법	
	스티렌 (Styrene)	300		0.0	13:00 ~ 14:00	GC/FID분석법	
	분석기간	2019. 09. 18 ~ 2019. 09. 25		분석책임자	김시연
